Dendrologický průzkum – 2022/ PANATTONI PRAGUE ENERGY PARK

Dřeviny v areále Flaga – k.ú. Satalice

Dendrologický průzkum

Skupiny na p.p.č. 557/50, 557/47, 557/28, 557/32, 557/29

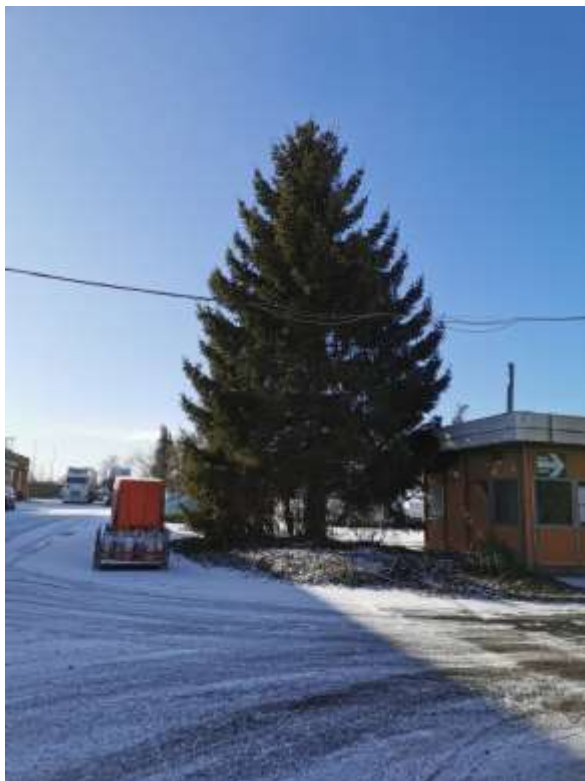
Obr. č.1 smrku vstupu za vrátnicí – č.1

Číslo	Latinský název	Český název	Obvod kmene v m / plocha v m ²	Šířka koruny	Výška v m	Vitalita (zdrav. stav)	Poznámka
„AREÁL FLAGA SATALICE“							
1	<i>Picea pungens</i>	Smrk pichlavý	1,35	9-11	12	2-3	Proschlé větve ve spodní části a ze strany, drobná poranění kmene, v podrostu <i>Ligustrum vulgare</i> ; na p.p.č. 557/50
2	<i>Fraxinus excelsior</i>	Jasan ztepilý	(4x) 0,3; 0,4; 0,3; 0,4	8	7	2-3	Vícekmene, drobná poranění kmene; na p.p.č. 557/47
3	<i>Juglans regia</i>	Ořešák královský	(3x) 1,20; 1,30; 1,40	12	7	3	Trojkmene, poranění kmene, částečně nepřevalené, na p.p.č. 557/58
4	<i>Betula pendula</i>	Bříza bělokorá	1,05	12	15	3	Za hranici životního optima, proschlé větve v koruně na p.p.č. 557/32
5	<i>Picea pungens</i>	Smrk pichlavý	0,2	2,5	8	3-	Nedostatečný vývoj v zápoji, vyšší vyvětvení na p.p.č. 557/32
6	<i>Thuja occidentalis</i>	Zerav západní	2x 0,6	12	7	2-3	na p.p.č. 557/32
7	Skupina: <i>Picea abies</i> <i>Betula pendula</i> <i>Salix caprea</i>	Skupina: Smrk ztepilý Bříza bělokorá Vrba jíva	7x 0,1 – 0,4 0,35 0,2		6-12		Smrky jako živý plot, těsná skupina v linii, na p.p.č. 557/29, zde není požadavek na kácení

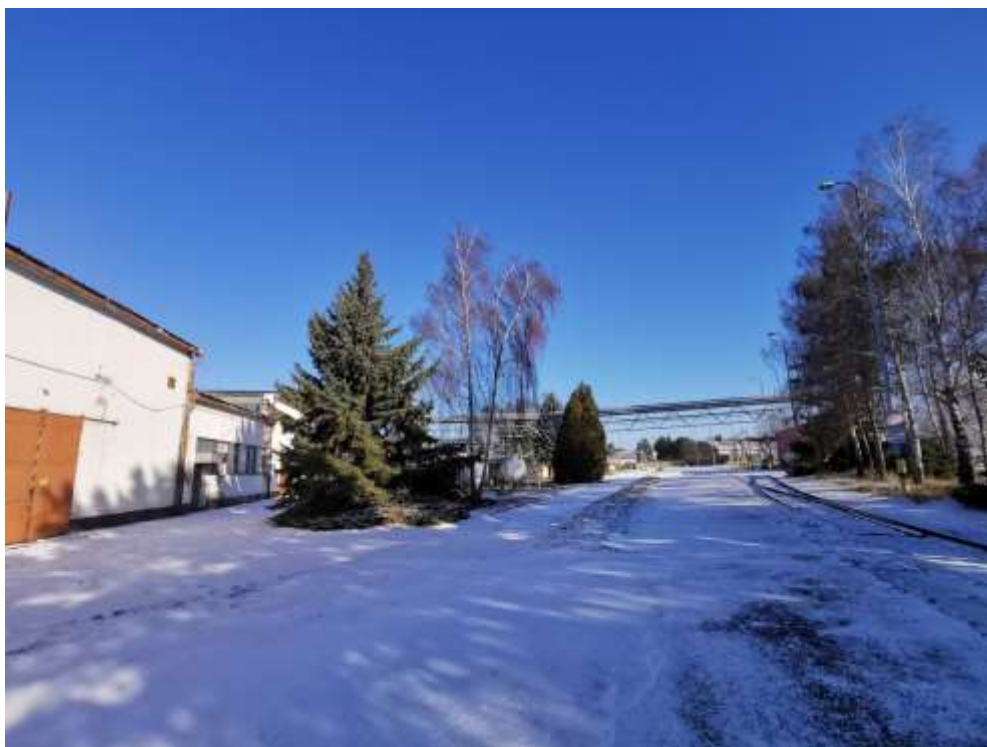
Obr. č.2 Pohled směrem k jednotlivým stromům č. 26-28 vlevo a skupině č.17 vpravo

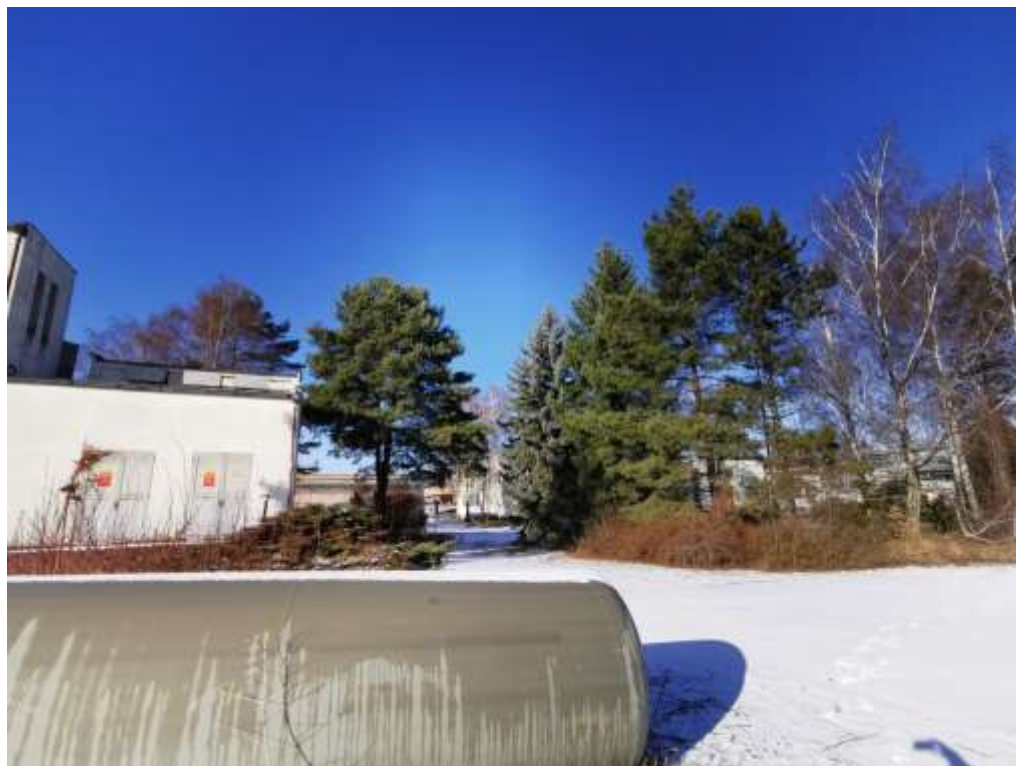
Obr. č.3 Pohled směrem ke skupině č. 23

23	Betula pendula	Bříza bělokorá	18x 0,9-1,4	8-10	15	2-3	Proschlé větve v koruně, drobná poranění po vyvětvení, na p.p.č. 557/50
24	Picea pungens "Glaucá"	Smrk pichlavý	1,45	8	12	1	na p.p.č. 557/50
25	Picea pungens "Glaucá"	Smrk pichlavý	1,15	6	9	2	Částečně omezené koruny vývojem v zápoji, drobná poranění po vyvětvení, na p.p.č. 557/50
26	Thuja occidentalis	Zerav západní	0,7+0,8+0,75+0,5	7	10	1	Kompaktní, na p.p.č. 557/50
27	Betula pendula	Bříza bělokorá	0,8+1,05	8	12	2	Dvojkmen, minimum proschlých větví, na p.p.č. 557/50
28	Pseudotsuga menziesii	Douglaska tisolistá	1,45	15	10	1-	Minimum proschlých větví v koruně, s podrostem juniperus x media, na p.p.č. 557/50
29	Thuja occidentalis	Zerav západní	3x 0,8	3	8	1-2	Minimum proschlých větví v koruně, na p.p.č. 557/50
30	Betula pendula	Bříza bělokorá	1,4	12	14	1-2	Drobná poranění kmene, částečně nepřevalená + drobná nekróza, po odstranění výhonu více než Ø5cm, na p.p.č.

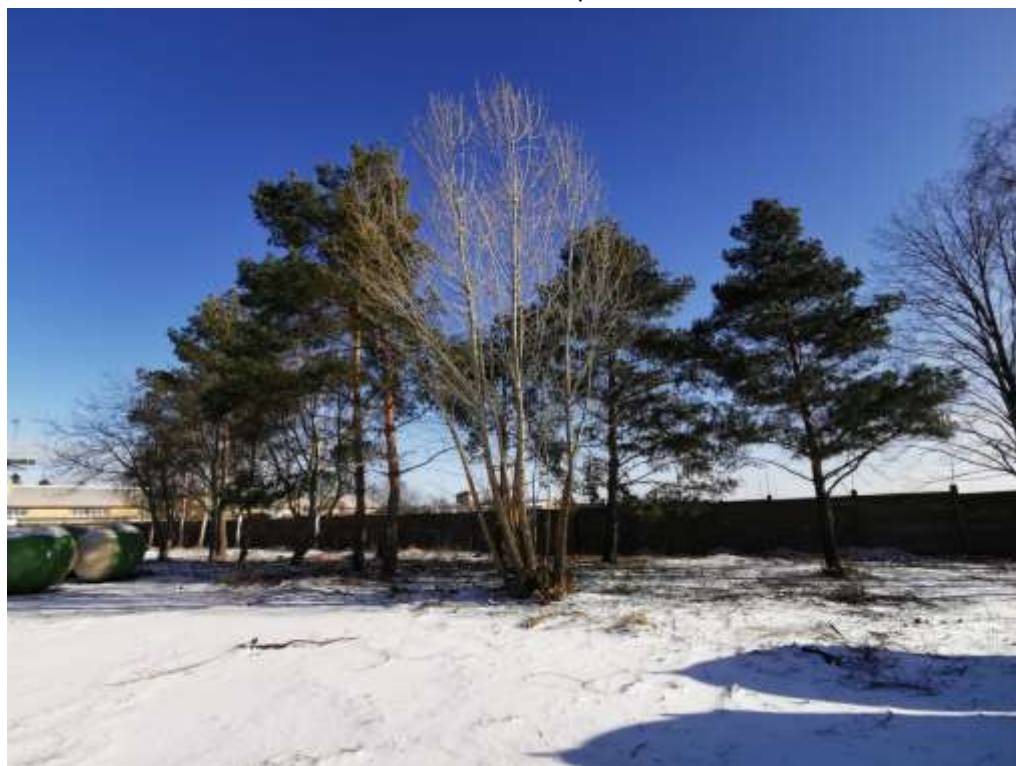
Obr. č.4 Pohled směrem ke skupině č. 21
